Sisältö 21.04.2025:

Puuttuva peruspäivävaunu

Vankivaunu No

Hiivankuljetusvaunu Ggkk

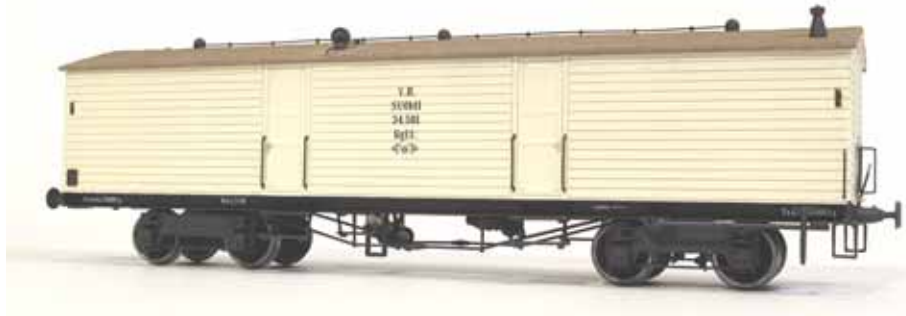
Ei-sarja 2891-2905 oli ensimmäinen vaunusarja, jonka korin ulkoleveys oli 3140 millimetriä. Tämä vakiintui laudoilla vuorattujen vaunukorin leveydeksi. Sarjaa edeltävät Ei-vaunut olivat kapeampia. Vaunussa käytettiin ensimmäistä kertaa A7-teliä.

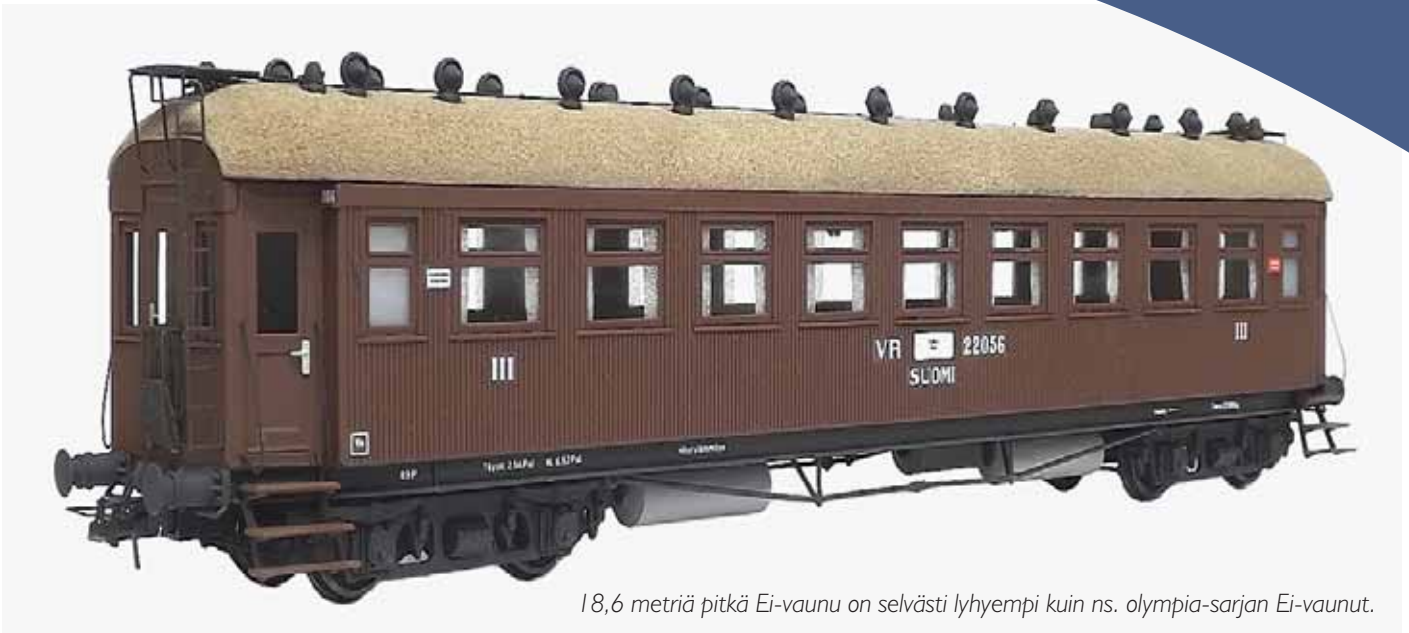
18,6 metriä pitkä Ei-vaunu on selvästi lyhyempi kuin ns. olympia-sarjan Ei-vaunut.

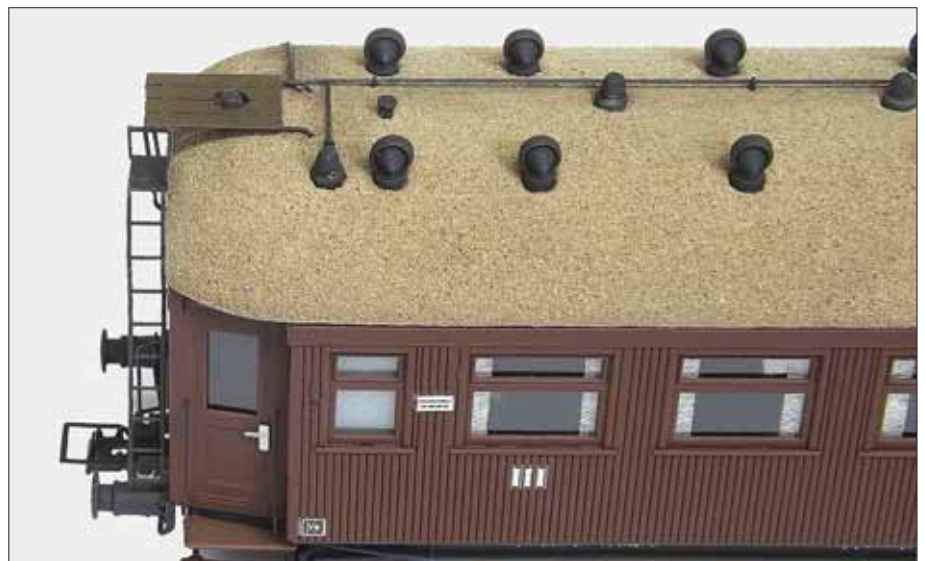
Uudemmassa Ei-vaunussa on lyhyt kattosilta ja terveysikkunat.

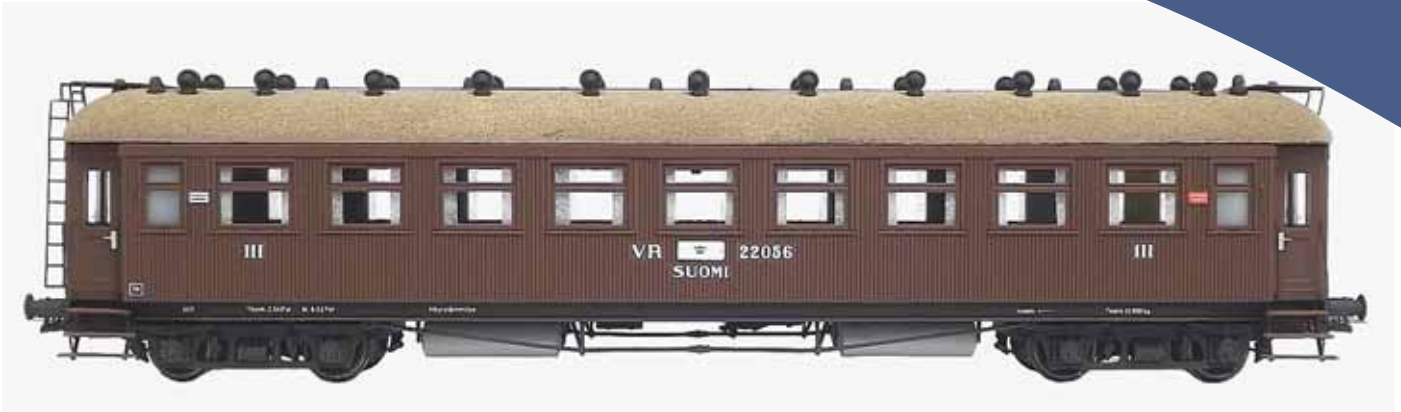
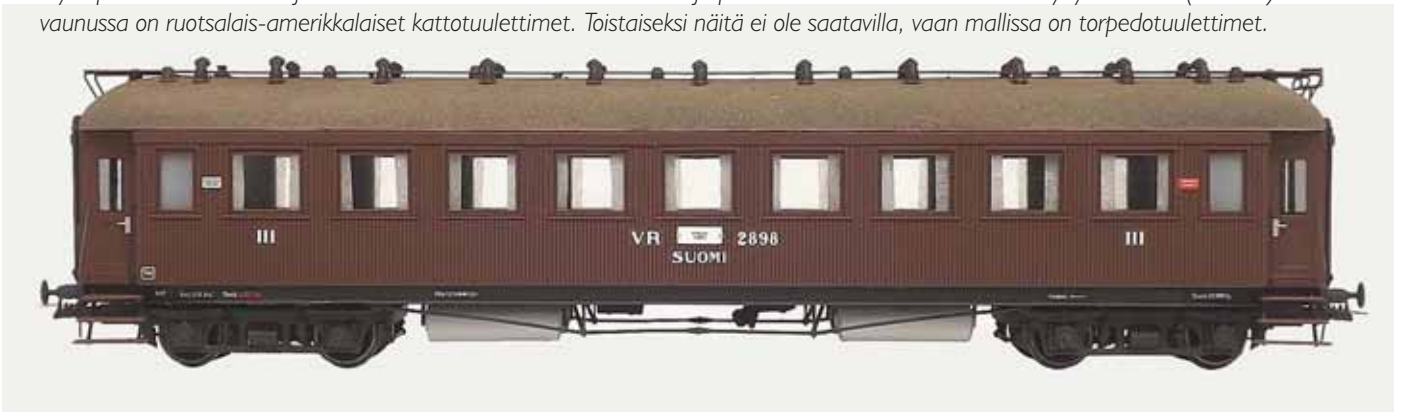
Yläkuvassa lyhyellä kattosillavarustettu "uudemman ajan" vaunussa. Vaunussa on terveysikkunat ja katolle johtavat portaat. Vaunussa on myös pitkät numerot. Alkujaan vaunussa oli alaslaskettavat ikkunat ja pitkä kattosilta — numerot olivat lyhyttä mallia (alakuva). Kuvan vaunussa on ruotsalais-amerikkalaiset kattotuulettimet. Toistaiseksi näitä ei ole saatavilla, vaan mallissa on torpedotuulettimet.

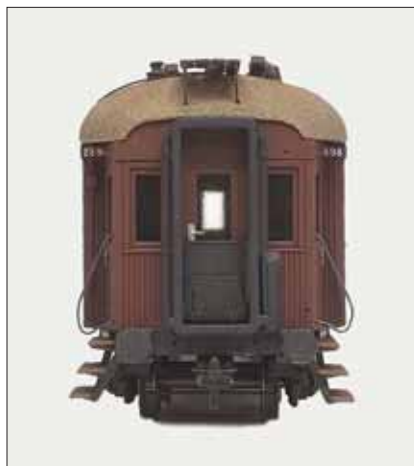
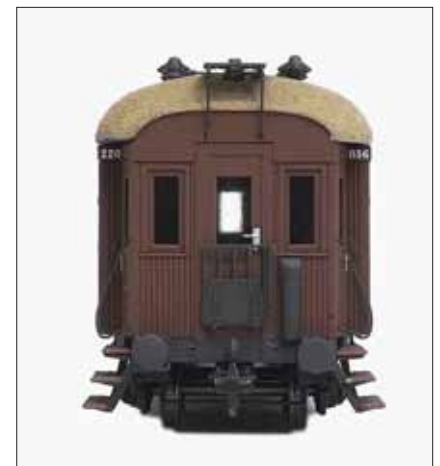
Vasemmalla vanhempi versio vaunusta, jossa on pitkä kattosilta, haitaripalje ja umpinainen päätyportti. Pitkän kattosillan tukiraudat kiinnittyivät vaunun kattoon. Oikealla uusittu malli, jossa lyhyt kattosilta ja ristikkomallinen päätyportti.

Alun perin päätyportit olivat umpinaista levyä. Myöhemmin ne vaihtuivat ristikkomalliseksi.

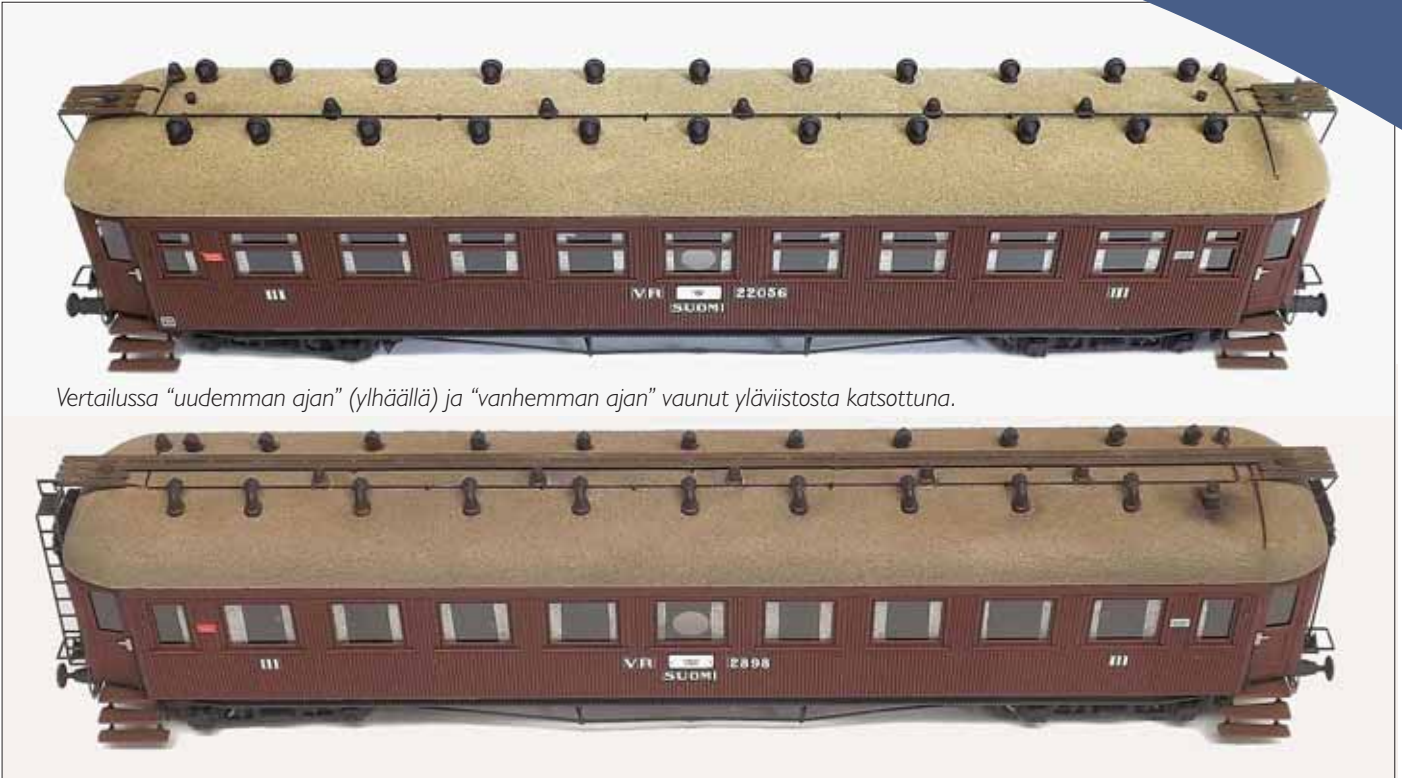
Vertailussa "uudemman ajan" (ylhällä) ja "vanhemman ajan" vaunut yläviistosta katsottuna.

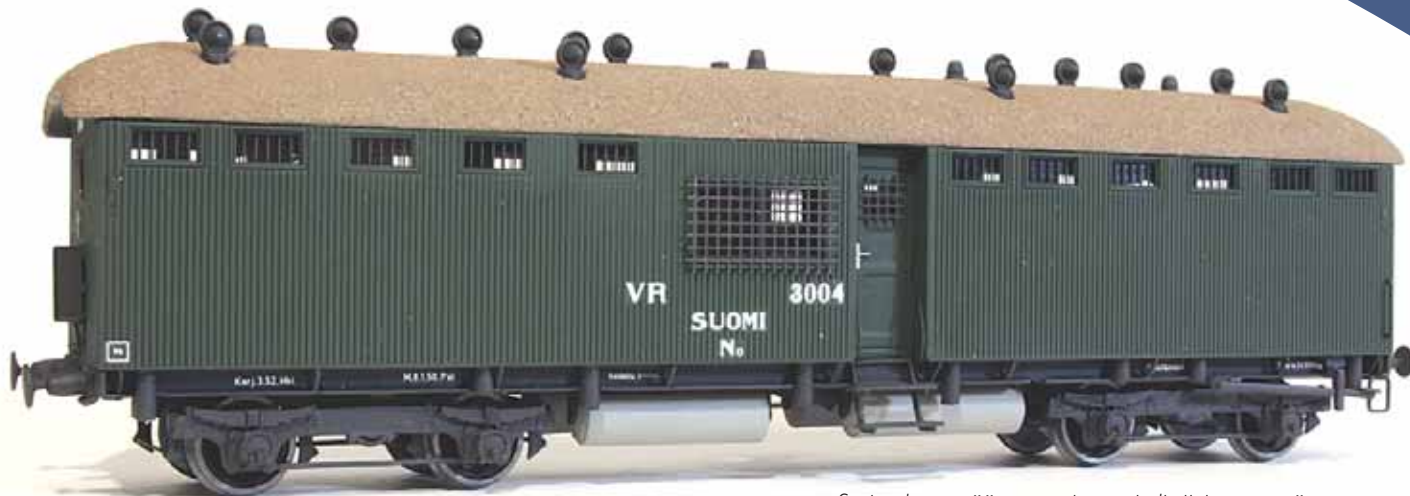
Sarjan loppupään vaunuissa ovi oli sijoitettu syvänteeseen

Viiden vaunun joukko on kirjava. Kolmen ensimmäisen vaunun ja kahden viimeisen vaunun selvin ero on korin keskivaiheilla sijaitseva ovi. Alkusarjan vaunuissa ovi oli ulkoseinän kanssa samassa tasossa, loppusarjan vaunuissa

ovi oli syvennyksessä samaan tapaan kuin postivaunuissa.

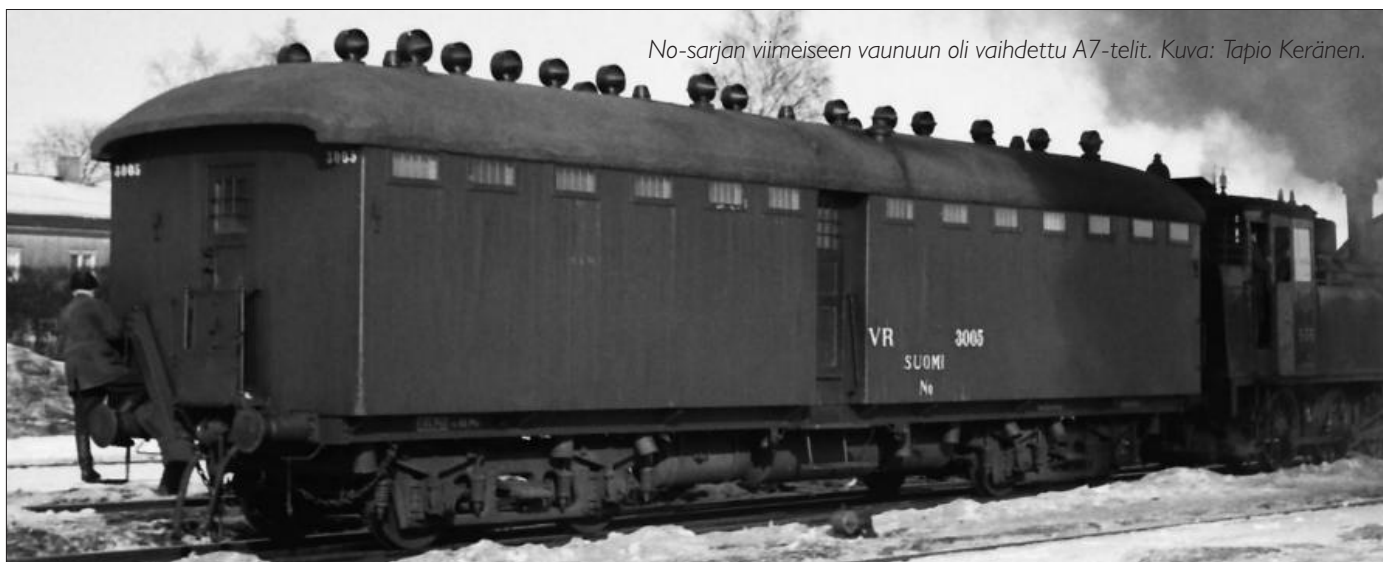
No-sarjan viimeiseen vaunuun oli vaihdettu A7-telit. Kuva: Tapio Keränen.

Kaikissa viidessä vaunuissa oli alun perin K4-tavaravaunun teli. Telit vaihtuivat viimeistään 1960-luvun alussa A3- tai A6-teleihin, jotka ulkoisesti ovat samanlaiset. Vaunuun 3005 vaihdettiin liukulaareilla varustetut A7-telit vuonna 1968.

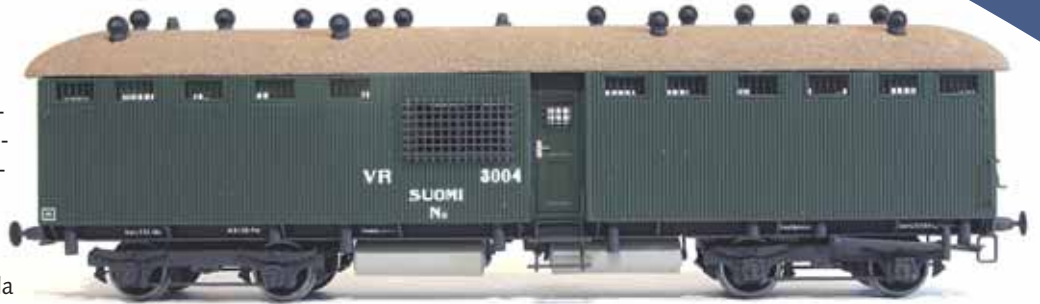
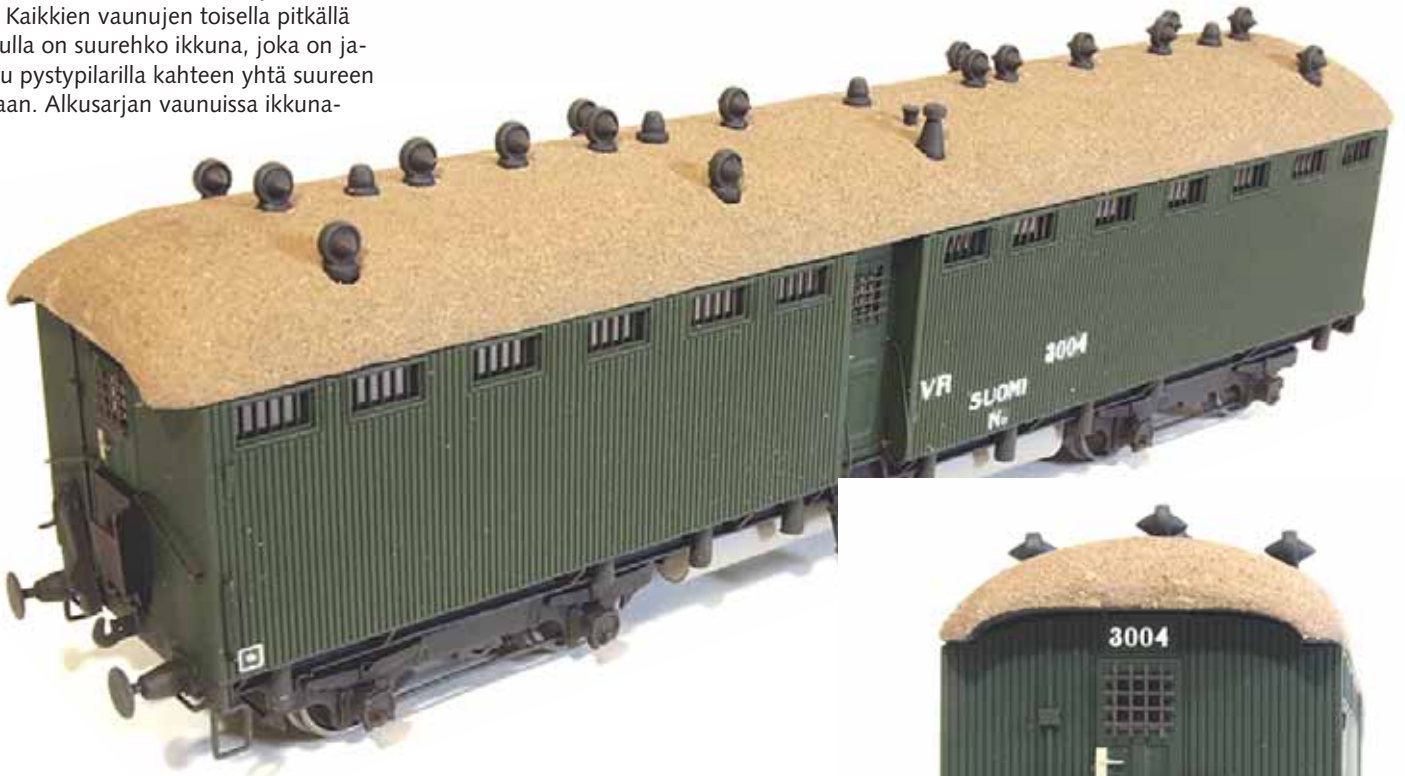
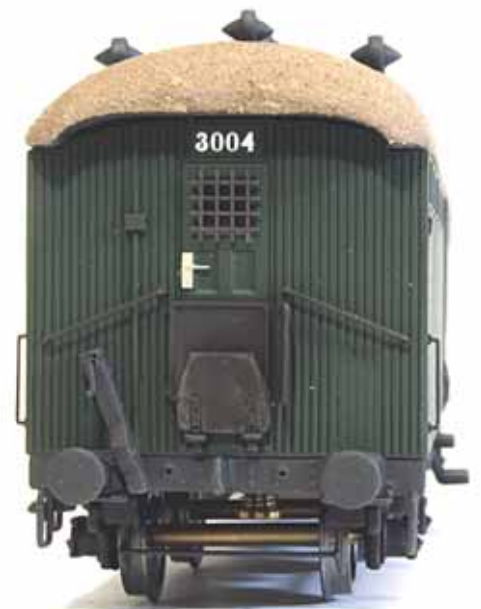
Kaikkien vaunujen toisella pitkällä sivulla on suurehko ikkuna, joka on jaettu pystypilarilla kahteen yhtä suureen osaan. Alkusarjan vaunuissa ikkuna-

aukot olivat yhtenäiset, loppusarjan vaunuissa ikkuna-aukkojen yläreunassa oli terveysikkunat.

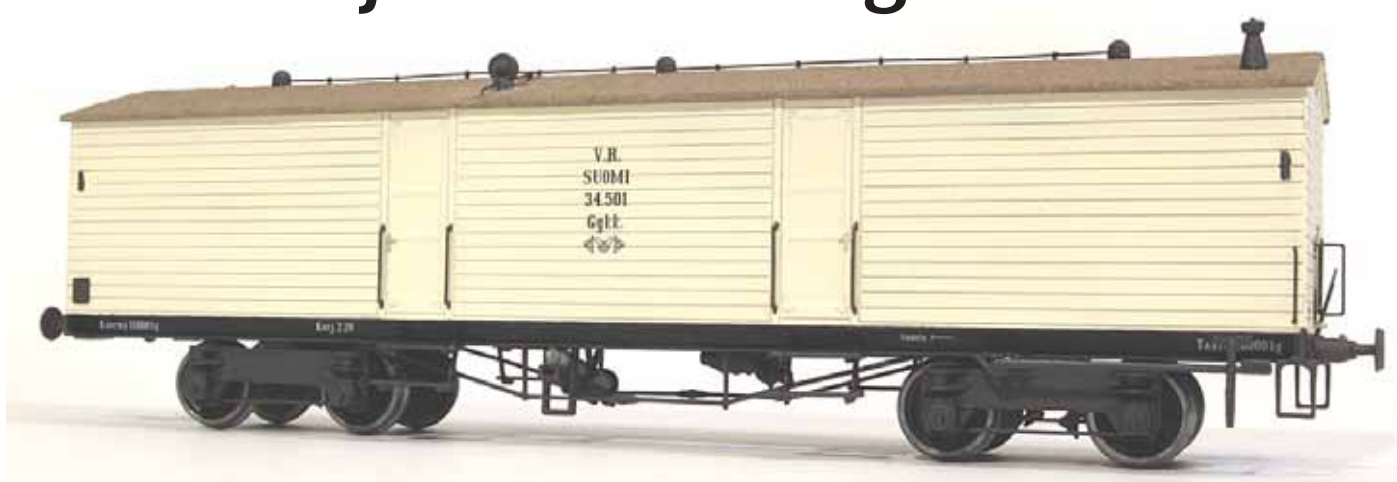
Hiivankuljetusvaunu on kaupungistumisen ja teollistumisen poikanen. Ggkk-vaunu oli sarjansa ainoa eikä sitä juuri valokuivissa näy. Silti vaunu on olennainen osa Suomen historiaa.

Ggkk-vaunu näkyy vaunuluetteloissa vielä vuonna 1948. Vuonna 1951 se on jo muutettu BG-vaunuksi 040019, joka hylättiin vuonna 1968.

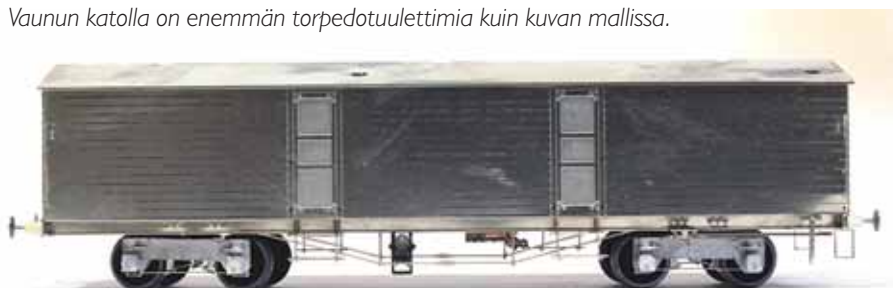
Vaunun katolla on enemmän torpedotuulettimia kuin kuvan mallissa.

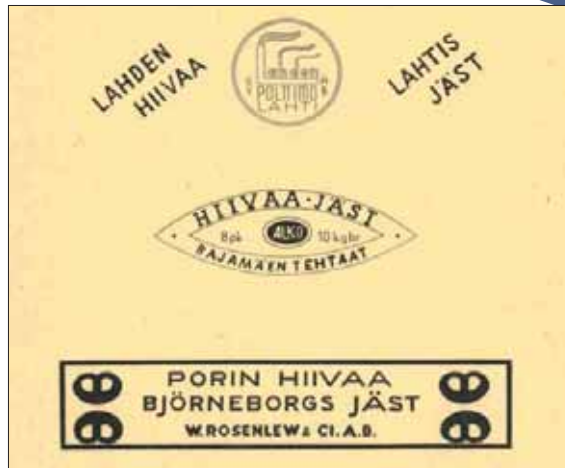
Hiiva kuljetettiin junissa kymmenen kilon laatikoissa. Laatikat merkittiin tehtaiden tunnuksilla. Oy Lahden Polttimo Ab:n laatikat merkittiin vihreillä tunnuksilla, Oy Alkoholiliike Ab:n sinisillä ja W. Rosenlew & Co Oy:n punaisella.

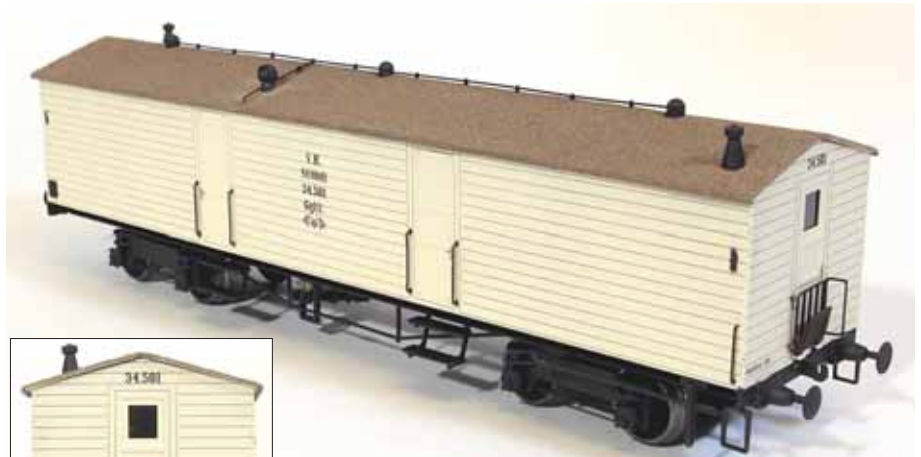
AGA-valaistusjärjestelmän kaasupullo BG-vaunun 040019 pätyyn asennettuna.

Perintönä hiivankuljetusvaunu sai myös Dalenin valaistusjärjestelmän — asetyleenikaasuvalaistuksen, jota myös AGA-valoksi kutsutaan.

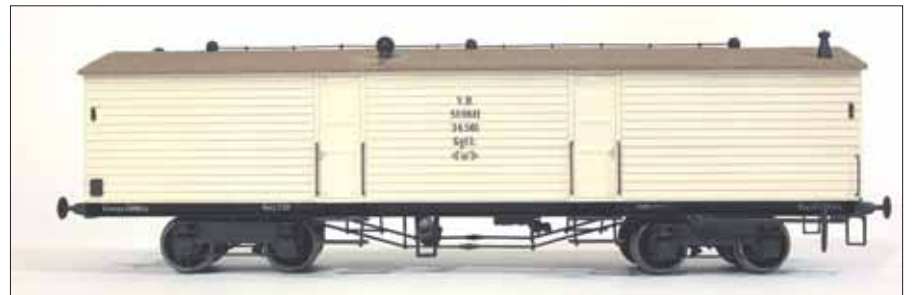
möykkyä ja toisella kaksi. Nämä saattavat olla torpedotuulettimia. Lisäksi vaunun harjalla on todennäköisesti kolme AGA-valaistuksen ilmanottoventtiiliä. Vaunun nurkissa on ristikkäin kamiinan piiput. Lisäksi vaunun toisessa päässä — lähes katon reunalla — on yksi torpedotuuletin, joka on kaasuväläistuksen ilmansekoitusventtiili.

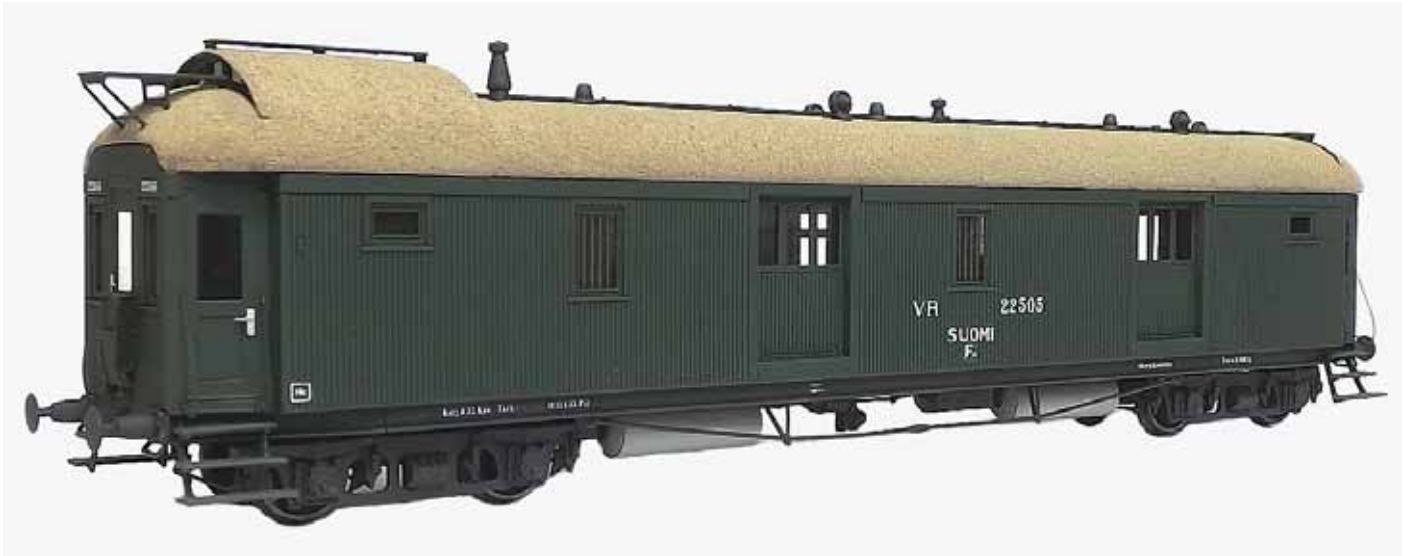
Pitkäsiltainen Fo

Edellisen uutiskirjeen ilmestymisen jälkeen läysimme katorokkeellisesta Fo-vaunusta uutta tietoa. Samalla saimme valmiiksi mallin, jossa on alkuperäiset pitkät kattosillat.

Mallirakentajan kannalta vanhojen ja uudempien siltojen välillä on ulkonäöllisiä eroja. Vanha silta kurotteli pidemmälle vaunun päädyn ylitse ja sen kannattimet oli kiinnitetty vaunun kattoon. Lyhyiden siltojen kannatinraudat ovat kiinni vaunun päätyseinässä. Kattosiltojen päätyjen rakenteissakin on eroavaisuuksia.

Pitkät kattosillat katosivat todennäköisesti 1940-luvun lopulla. Asiasta ei ole kuitenkaan löytynyt dokumenttia — oletus perustuu valokuvahavaintoihin.

Pitkä kattosilta on ehdottomasti mallaamisen arvoinen yksityiskohta. Katon runsaat yksityiskohdat tekevät pienoismallista näyttävän. ■

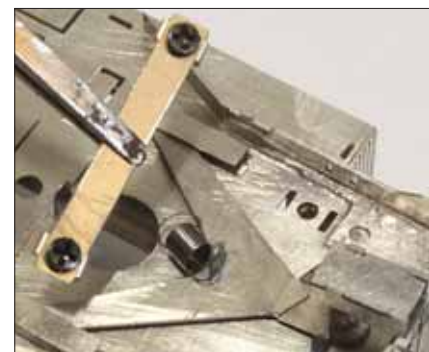
Ruuveilla irrotettava poikittaistuki pitää mekanismin varren oikealla korkeudella.

Kehittämäni mekanismin kytkinvarren korkeudesta pitää huolen poikittainen tuki, joka asennetaan paikoilleen kahdella M1,4-ruuvilla.

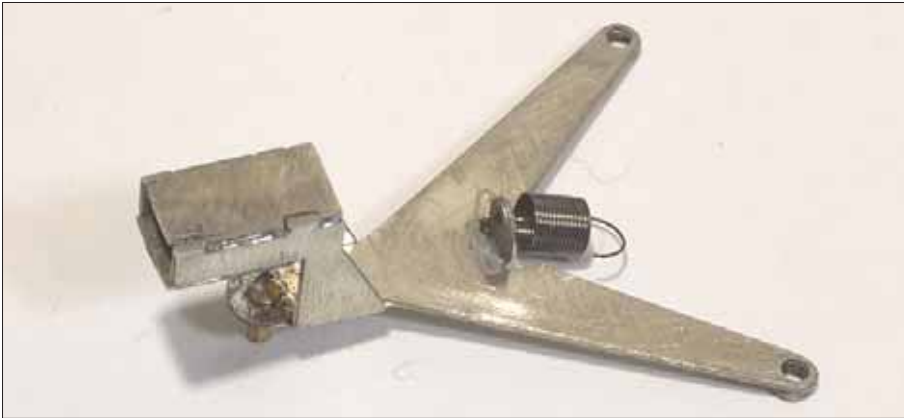
Mekanismin päässä on NEM-tuppelo.

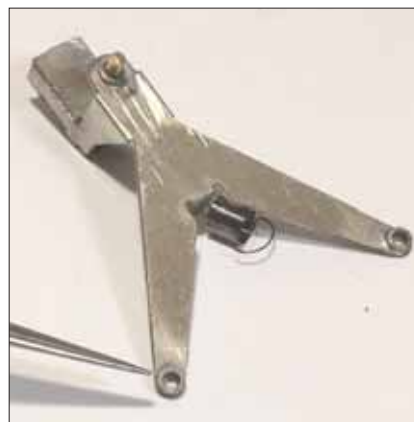
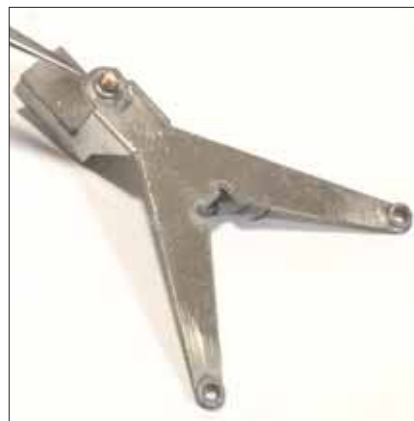
Johtotappi liikkuu vaunun lattiaan syövytyssä urassa.

Mekanismin varteen juotettu tappi ohjaa mekanismia vaunun pohjaan

syövytettyssä urassa. Ura määrittelee sen, miten mekanismin varsi liikkuu, kun vaunu kulkee kaarteessa. Uran muoto määritellään tietokoneohjelman avulla kääntämällä mekanismia piirustuslaudalla.

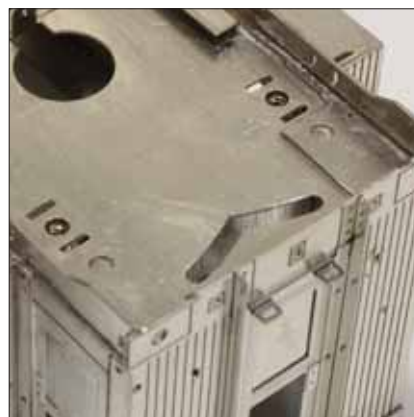
Mekanismin sakarat liikkuvat sivuista ja päädyistä avointen "laatikoiden" sisällä.

Mutterit on juotettu vaunun lattian sisäpuolelle.
